Vardø kommune

► Tiltaksplan for utfylling og mudring i sjø

Kiberg indre- og ytre havn

Oppdragsnr.: 5196816 Dokumentnr.: 5196816-RIM-02 Versjon: D01 Dato: 2020-01-31

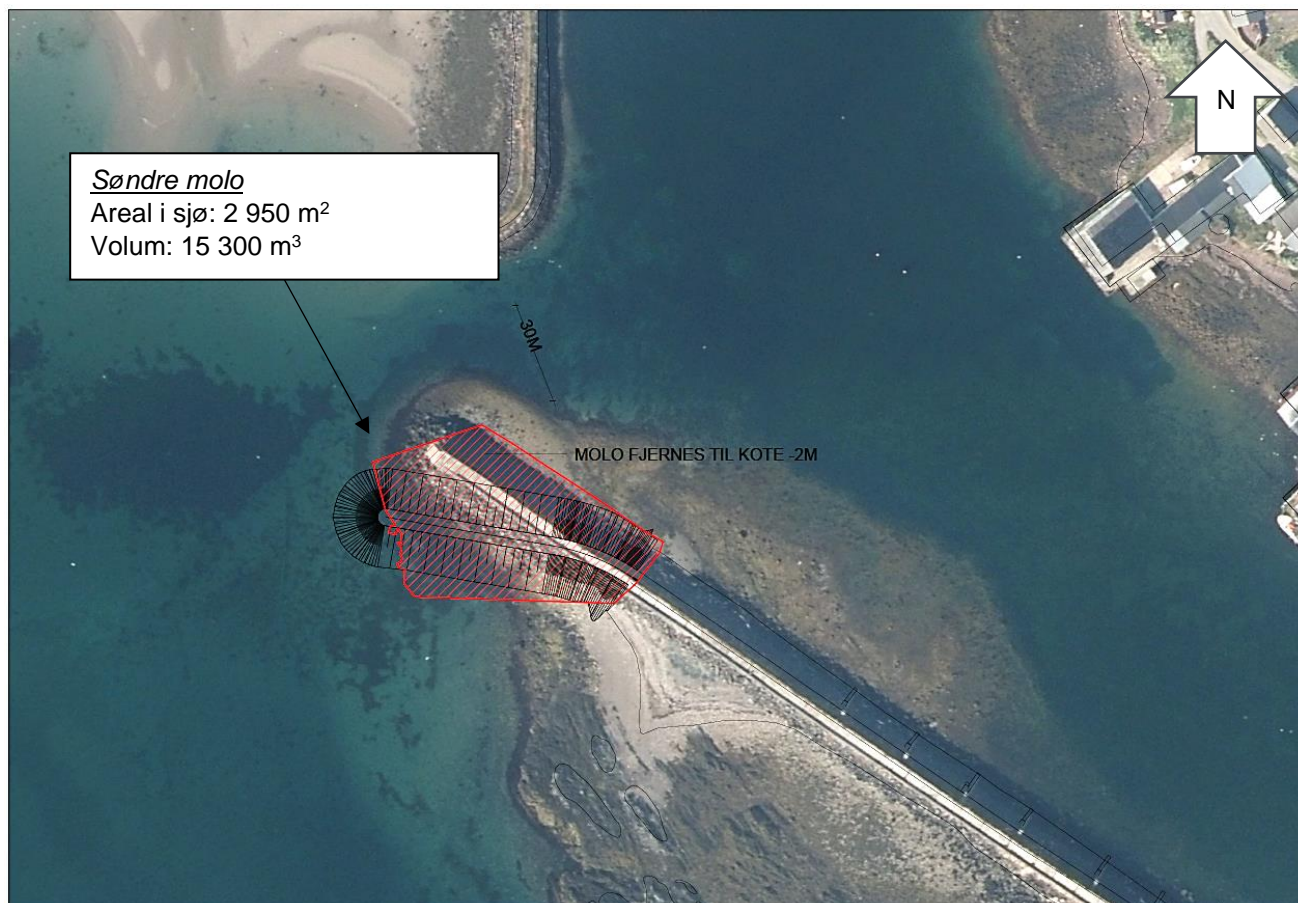
Figur 2: Kart viser planlagte endringer ved søndre molo ved inngangen til Kiberg havn. Ønsket orientering er skissert i sort, og dagens situasjon er vist på flyfoto. Rød skravur viser areal som påvirkes av tiltaket.

Det er planlagt gjenbruke totalt 6 000 m³ fra eksisterende mololøsning til justering og forlengelse av det søndre molohodet. På grunn av dybdeforhold på det aktuelle utfyllingsområdet, er det behov for å tilføre ytterligere 9 300 m³ med stein og blokk.

Se Figur 2 for kart som viser ny orientering av søndre molo i Kiberg havn samt mengder tilknyttet utfyllingstiltaket.

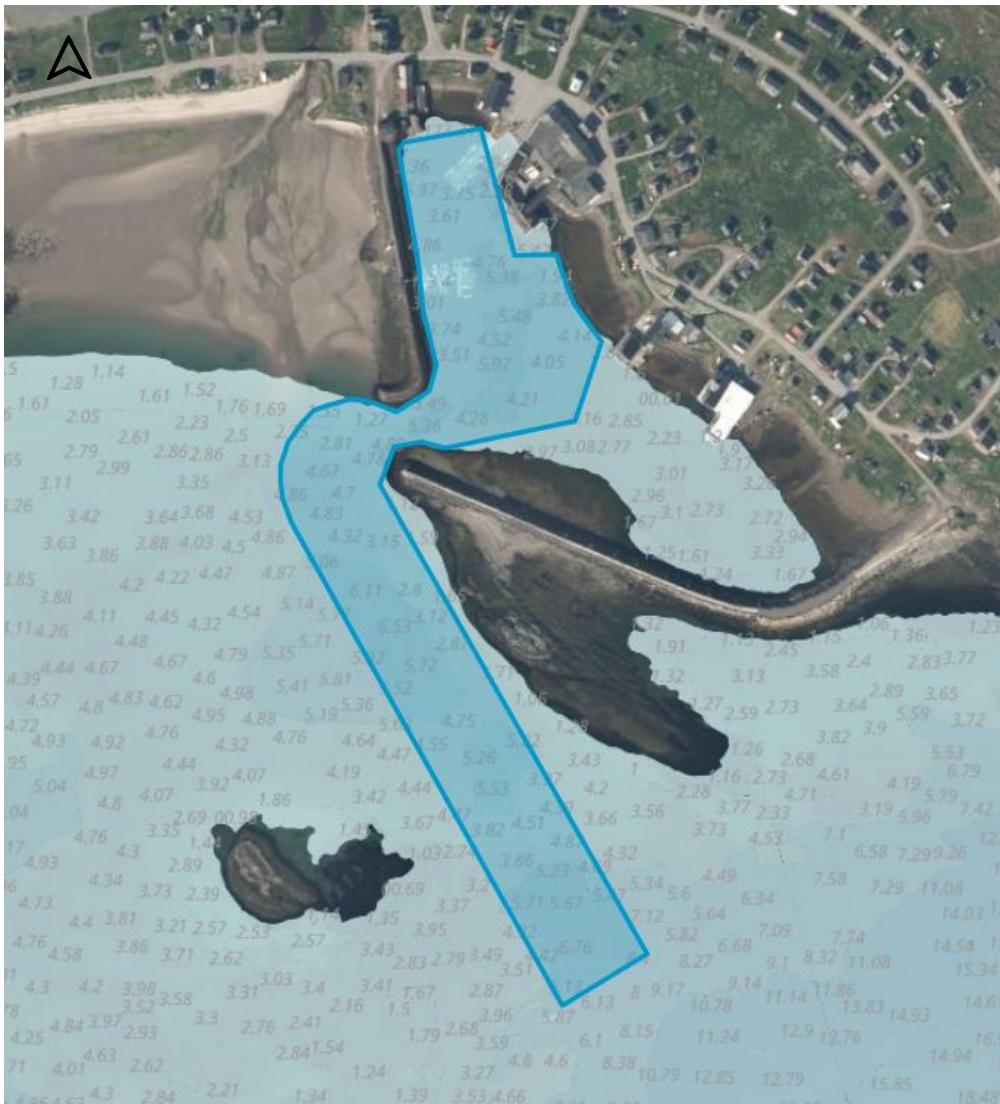
Figur 6: Dybdekart for Kiberg havn. Område markert med blått utgjør tiltaksområde

Dagens dybder innenfor tiltaksområdet er i hovedsak mellom 4 og 6 meter, med grunner opp mot 3 meter innenfor havnebasenget. Inneilingsområdet varierer fra 6 meter i ytre del av havneområdet til mindre enn 5 meter ved inngang til moloåpning. Se Figur 6 for dybdeforhold innenfor tiltaksområde.

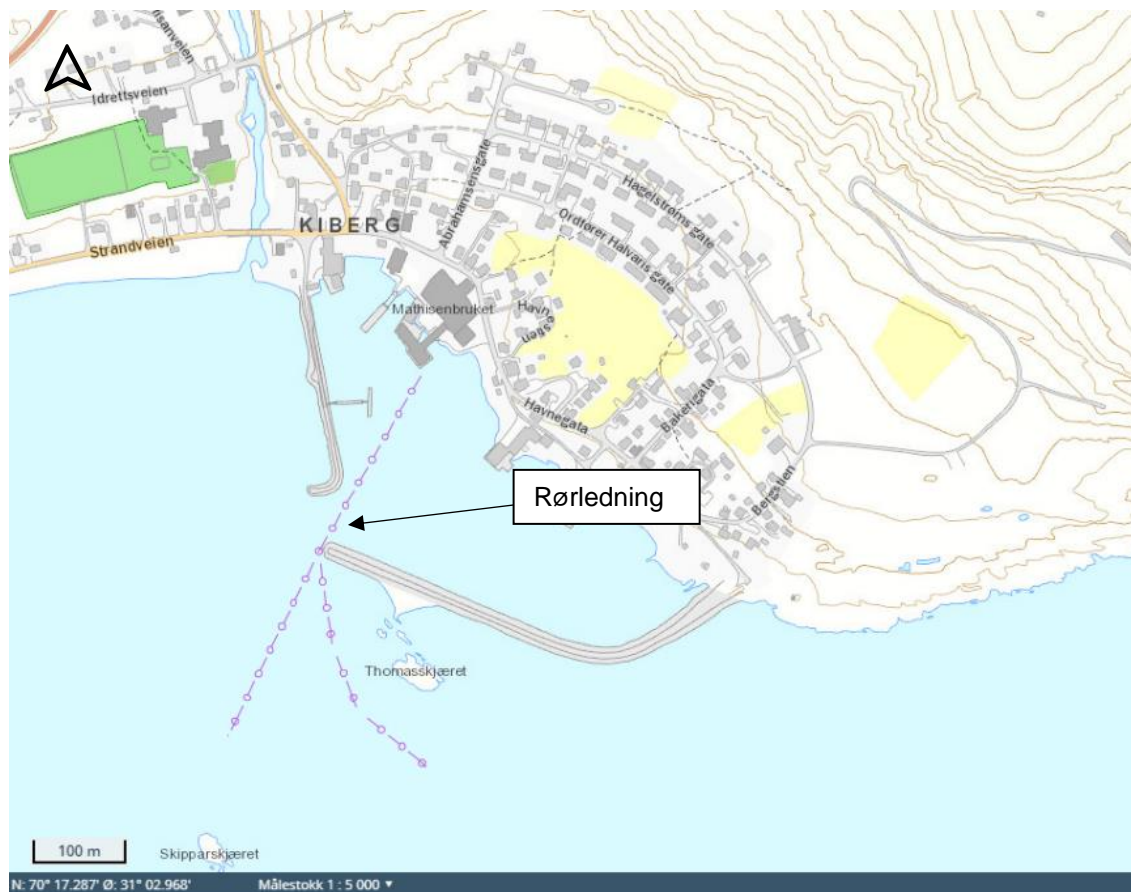
Figur 9 Kartutsnitt som viser registrerte undersjøiske kabler/ledninger tilknyttet Kiberg indre- og ytre havn [2].

Ifølge Kystverkets database Kystinfo, er det registrert en rørledning innenfor tiltaksområdet som kan være i direkte konflikt med de planlagte tiltakene. Rørledning vist i Figur 9 er en sjøvannsledning med vanninntak [2]. Denne må hensyntas ved de planlagte arbeidene.

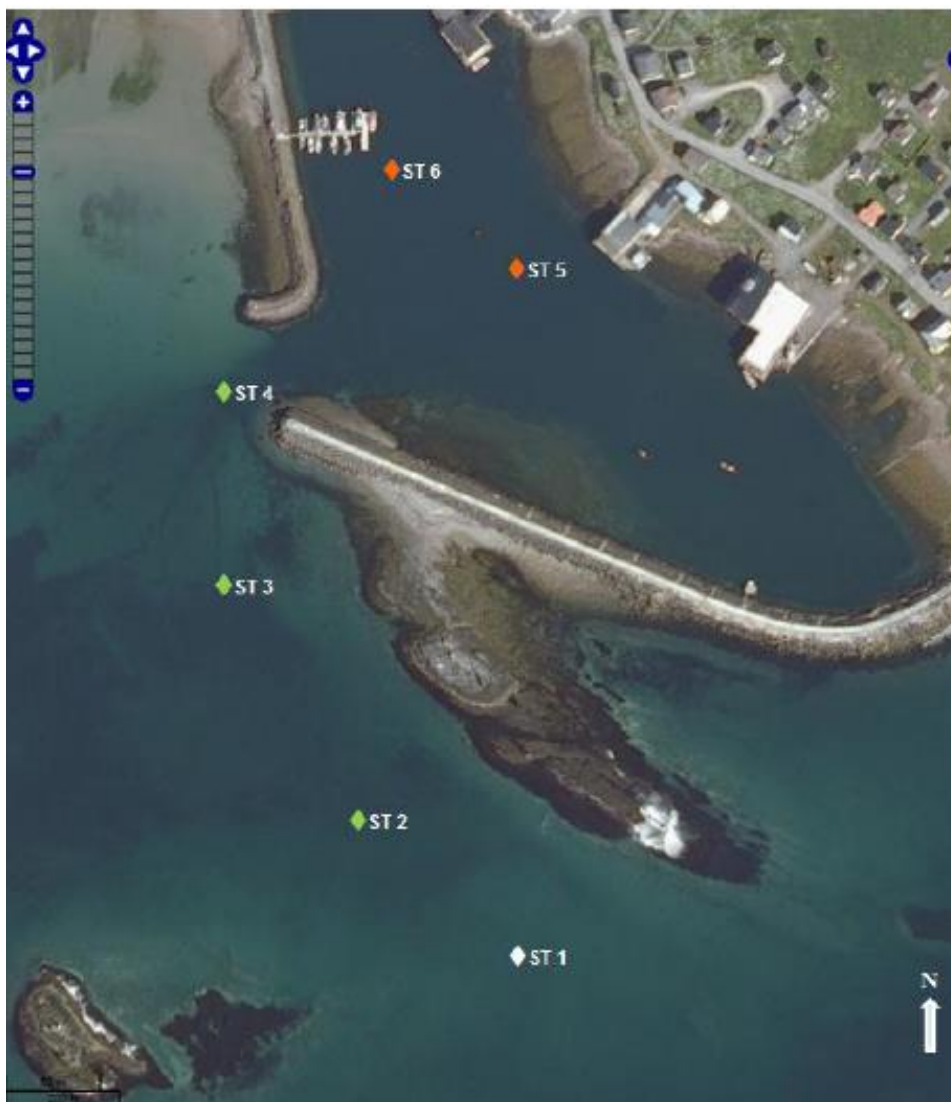
Figur 13: Kart over Kiberg havn som viser plassering og høyeste påviste forurensing for sedimentundersøkelse utført i 2013. Kartutsnitt er hentet fra miljøteknisk rapport utarbeidet av Multiconsult [11]. OBS! Kart er fargelagt iht. veileder TA-2229/2007, hvor bl.a. grenseverdi for kobber og PCB₇ ikke samsvarer med verdier i gjeldende veileder 02:2018 [12].

Analyseresultater fra de to prøvestasjonene innenfor Kiberg indre havn viste begge TBT-forurensing tilsvarende tilstandsklasse IV – dårlig, benso(a)pyren og sum-PAH₁₆ opp mot tilstandsklasse III – moderat og PCB₇, kobber og kadmium over tilstandsklasse I - bakgrunn. Analyseresultater fra stasjoner utenfor molo (Kiberg ytre havn) viser kun forurensing opp mot tilstandsklasse II – god eller lavere¹.

Se Figur 13 for kart som viser plassering av prøvestasjonene og høyeste registrerte tilstandsklasse for de aktuelle prøvestasjonene, og se Tabell 4 for analyseresultater.

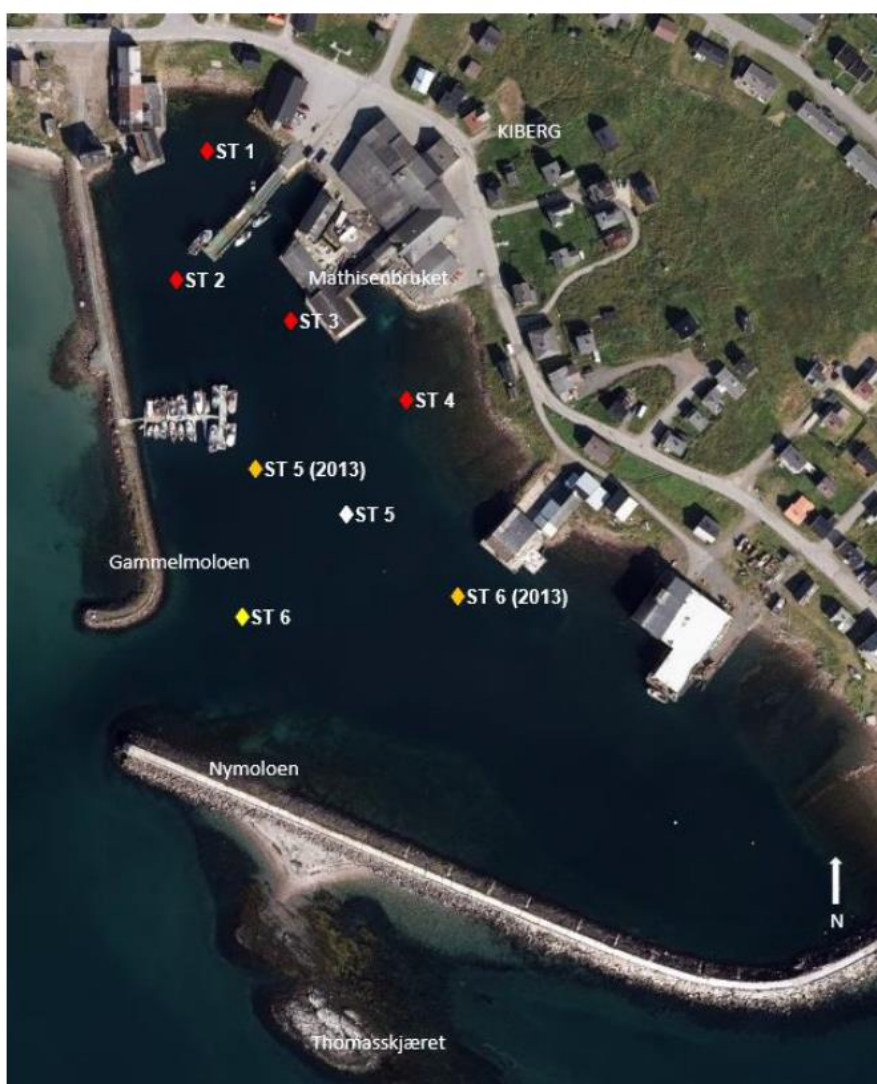
Figur 14: Kart over Kiberg havn som viser plassering og høyeste påviste forurensing for sedimentundersøkelse utført i 2015. Kartutsnitt er lånt fra miljøteknisk rapport utarbeidet av Multiconsult [11]. OBS! Prøvestasjonene ST 1 – ST 4 må ikke forveksles med stasjoner fra undersøkelse utført i 2013. Kart er fargelagt iht. veileder TA-2229/2007, hvor bl.a. grenseverdi for kobber og PCB₇ ikke samsvarer med gjeldende veileder 02:2018 [12].

Analyseresultater fra indre Kiberg havn viste forurensing av TBT tilsvarende tilstandsklasse V – svært dårlig ved fire av fem prøvestasjoner, kobber og PAH₁₆ tilsvarende tilstandsklasse IV – dårlig i tre av fem stasjoner og benzo(a)pyren i tilstandsklasse III i tre av fem stasjoner.

Se Figur 14 for kart som viser plassering og høyeste registrerte tilstandsklasse for de aktuelle prøvestasjonene, og Tabell 6 for oversikt over analyseresultatene.

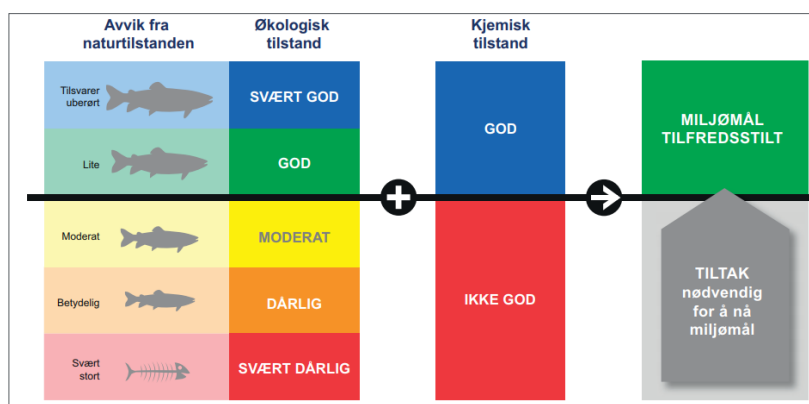
Figur 16: Utsnitt fra veileder 02:2018 som viser miljøtilstand- og miljømål-klassifisering [12].

Det generelle miljømålet definert i vannforskriften for naturlige vannforekomster, inkludert kystvann, er at alle vannforekomster skal ha minst god økologisk og kjemisk tilstand vurdert ut fra et nasjonalt klassifiseringssystem. God kjemisk tilstand for miljøgifter i vann, sediment og biota er definert av øvre grense for tilstandsklasse II i henhold til Miljødirektoratets veileder 02:2018 [12], se Figur 16.

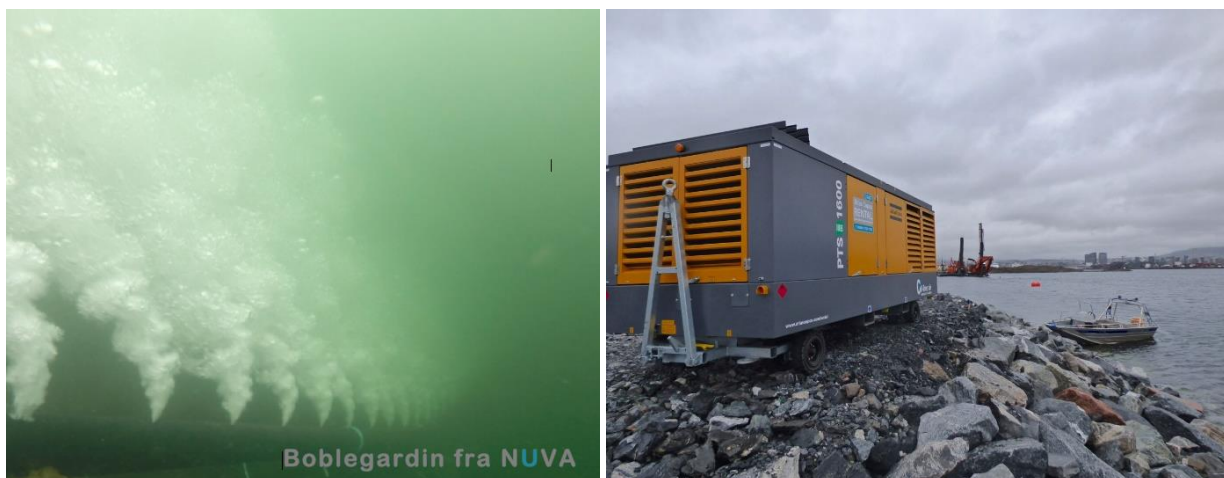
Figur 17: Boblegardin installert av NUVA i Indre Oslofjord. Til venstre: Luftdyser på havbunn. Til høyre: Kompressor som leverer luft. [16].

Boblegardinen består av en luftstrøm som går igjennom hele vannsøylen fra bunn til overflate, og er i kontinuerlig drift under mudringen. Ved at det pumpes luft inn i vannet blir vannets egenskaper med å bære sedimenter redusert ved at viskositeten blir forandret, som sannsynligvis gjør at sedimenter lettere vil falle til ro. En liten sky av sedimenter kan følge i kjølvannet av fartøy som passerer, men er betydelig mindre enn det som følger med et fartøy som passerer et område uten boblegardin.

For å være sikker på å oppnå god nok spredningshindrende effekt er det vanlig å bruke to boblegardiner. Slik at partikler som passerer den første gardinen vil ha et ekstra hinder som hindrer spredning.
